PIANTA LOCALIZZAZIONE RIPRESE FOTOGRAFICHE

DOCUMENTAZIONE FOTOGRAFICA DELL'ESISTENTE

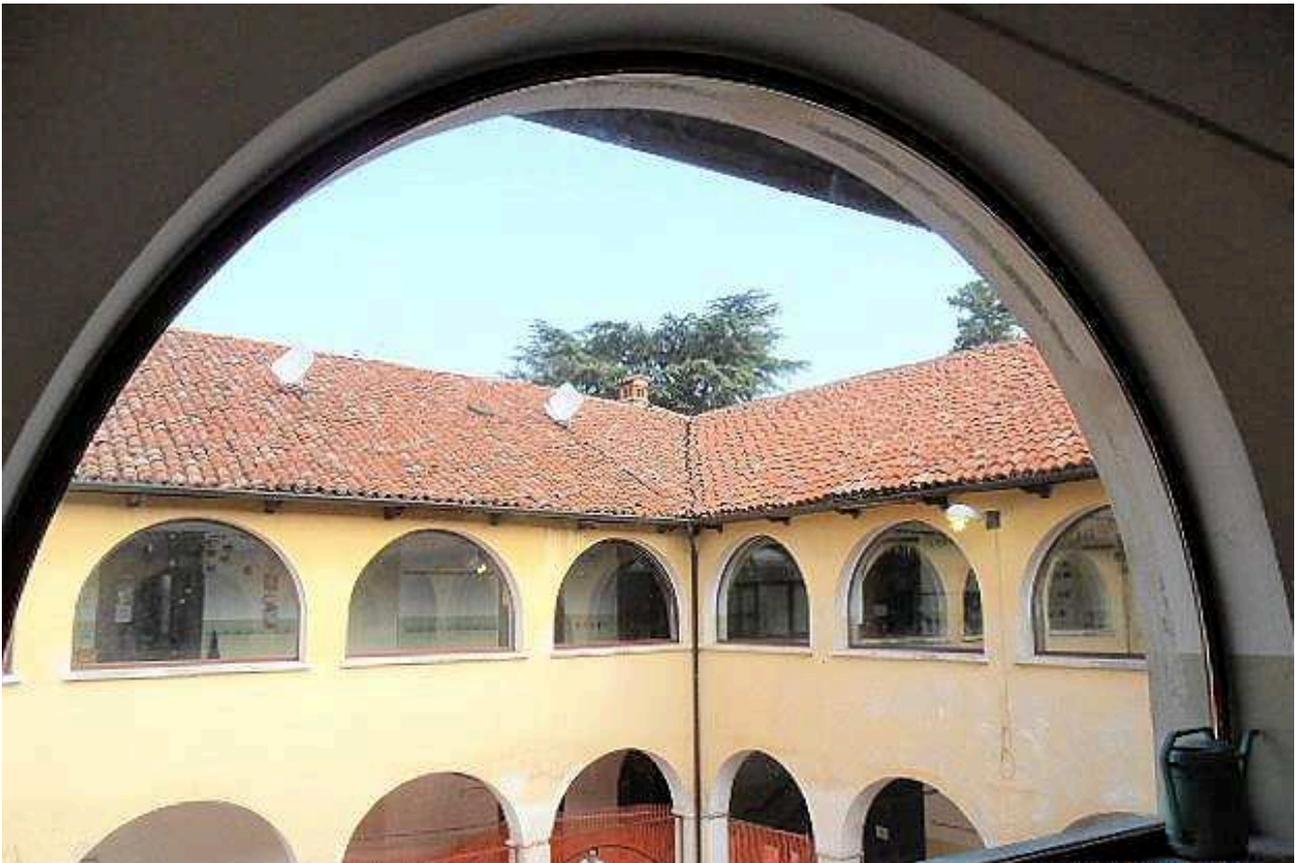
FOTO 1 – ESTERNO, FRONTI CHIOSTRO EDIFICIO

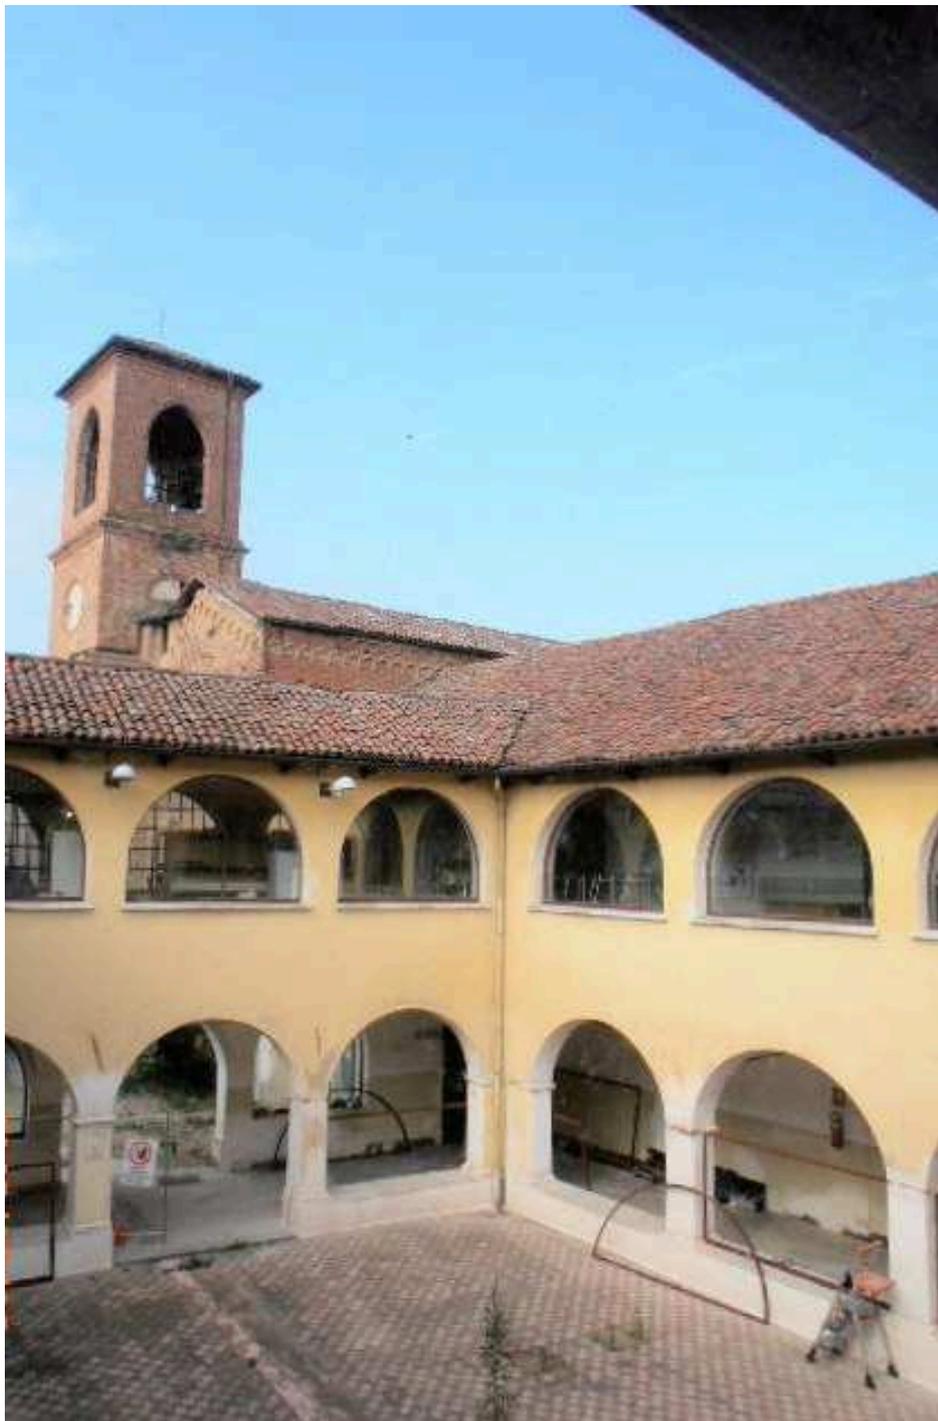
FOTO 2 – ESTERNO, FRONTI CHIOSTRO EDIFICIO

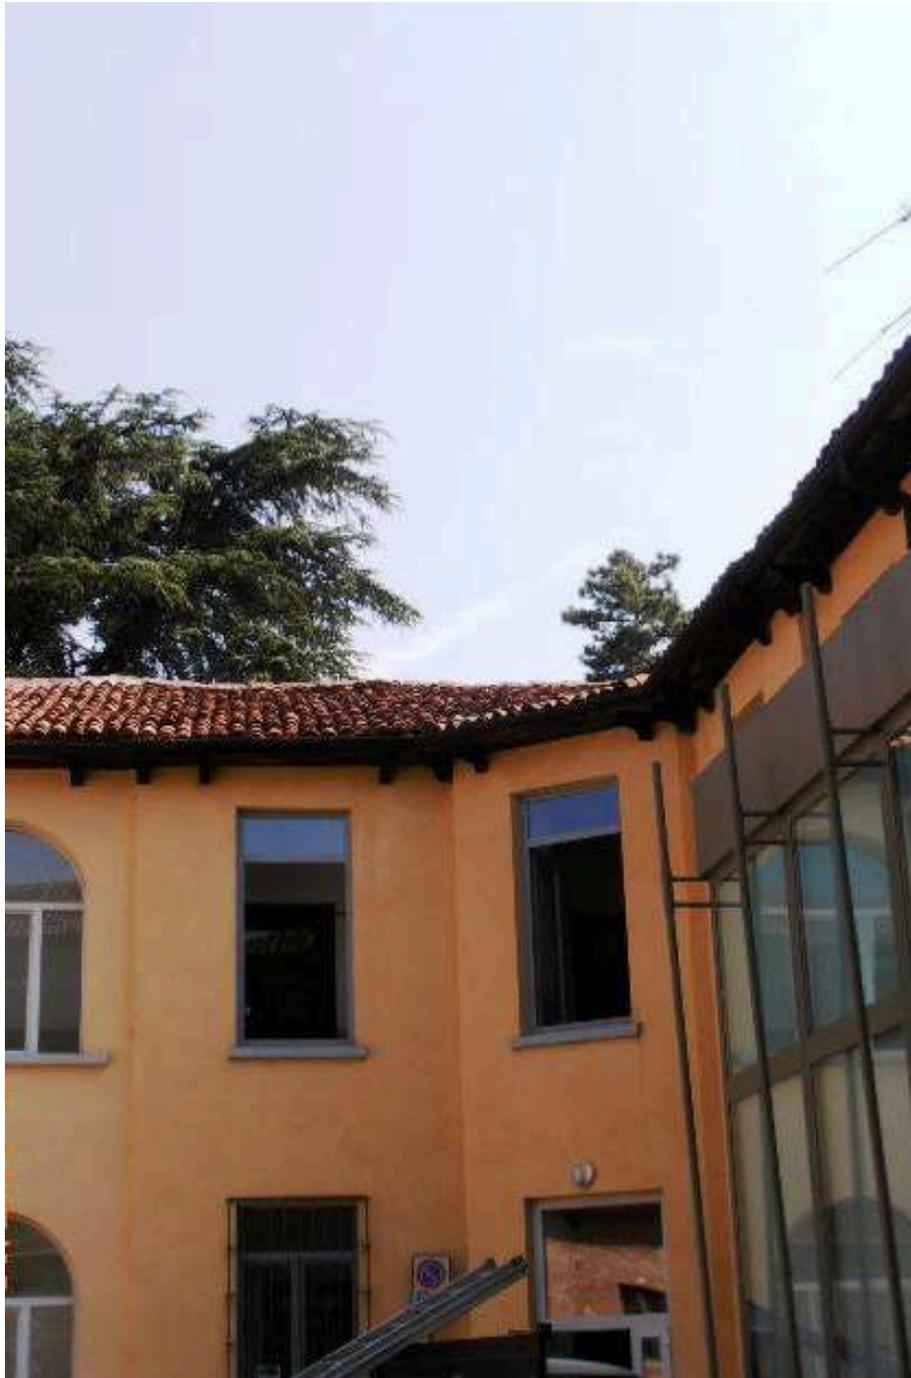
FOTO 3 – ESTERNO, INGRESSO EDIFICIO

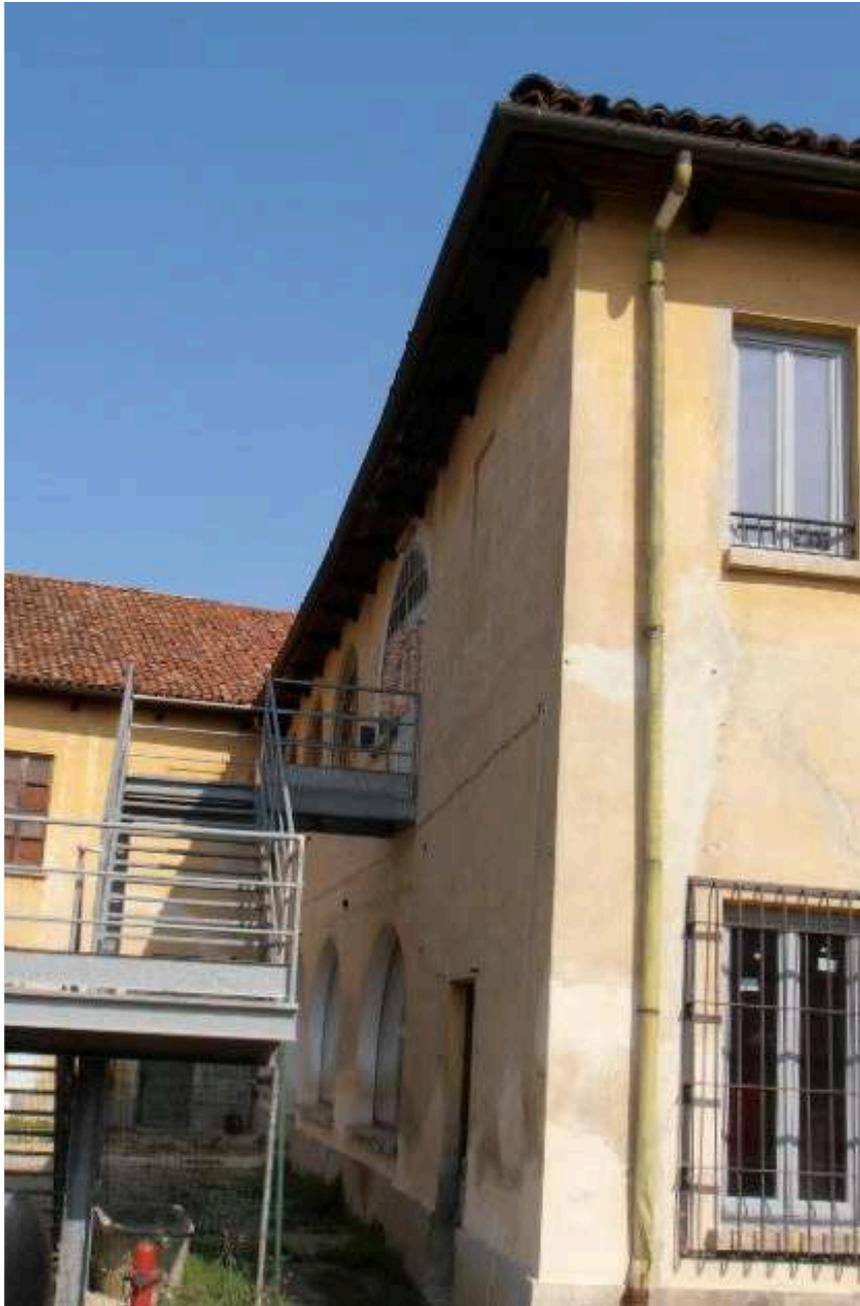
FOTO 4 – ESTERNO, FACCIATA RETRO EDIFICIO

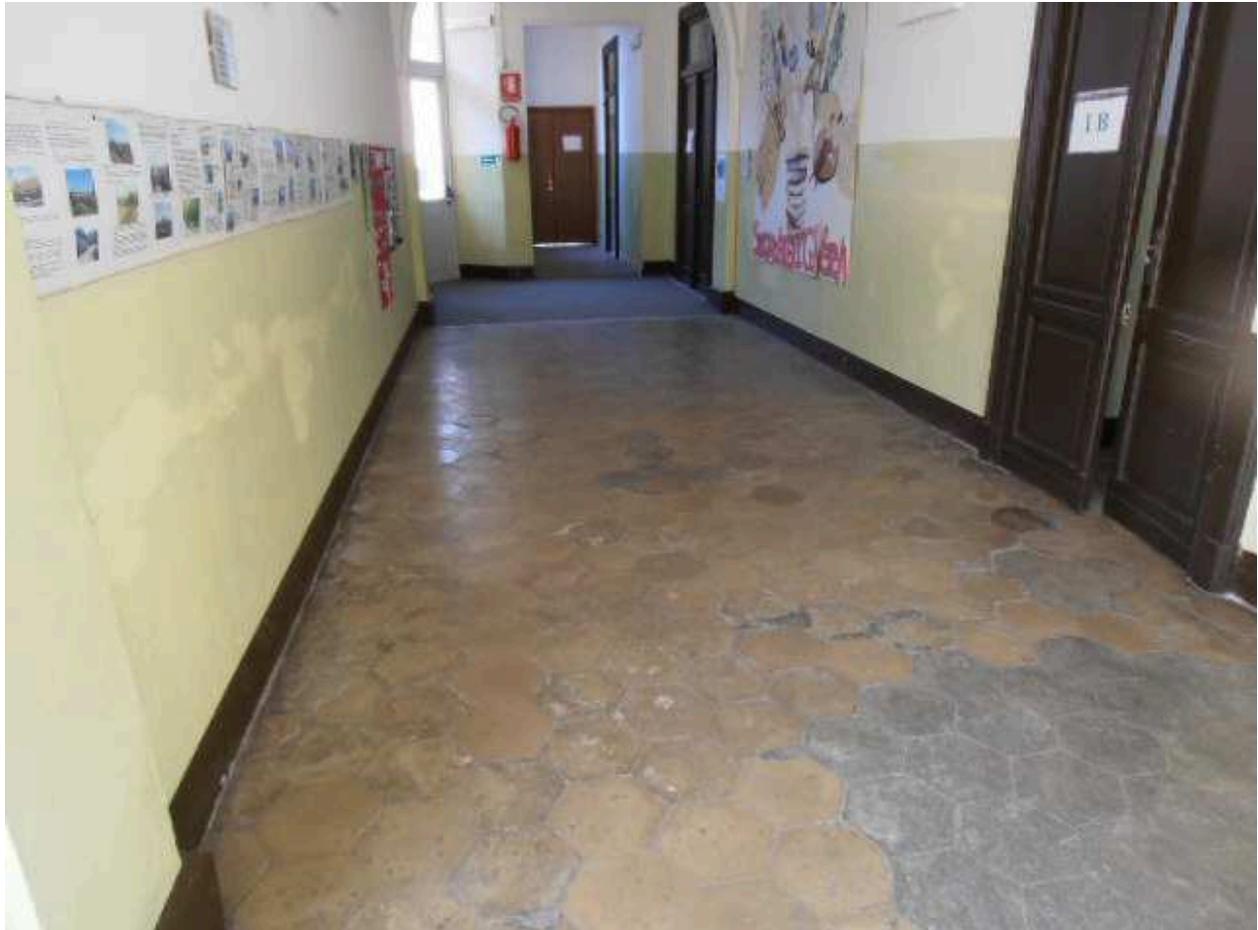
FOTO 5 – INTERNO, PIANO TERRA CORRIDOIO ACCESSO

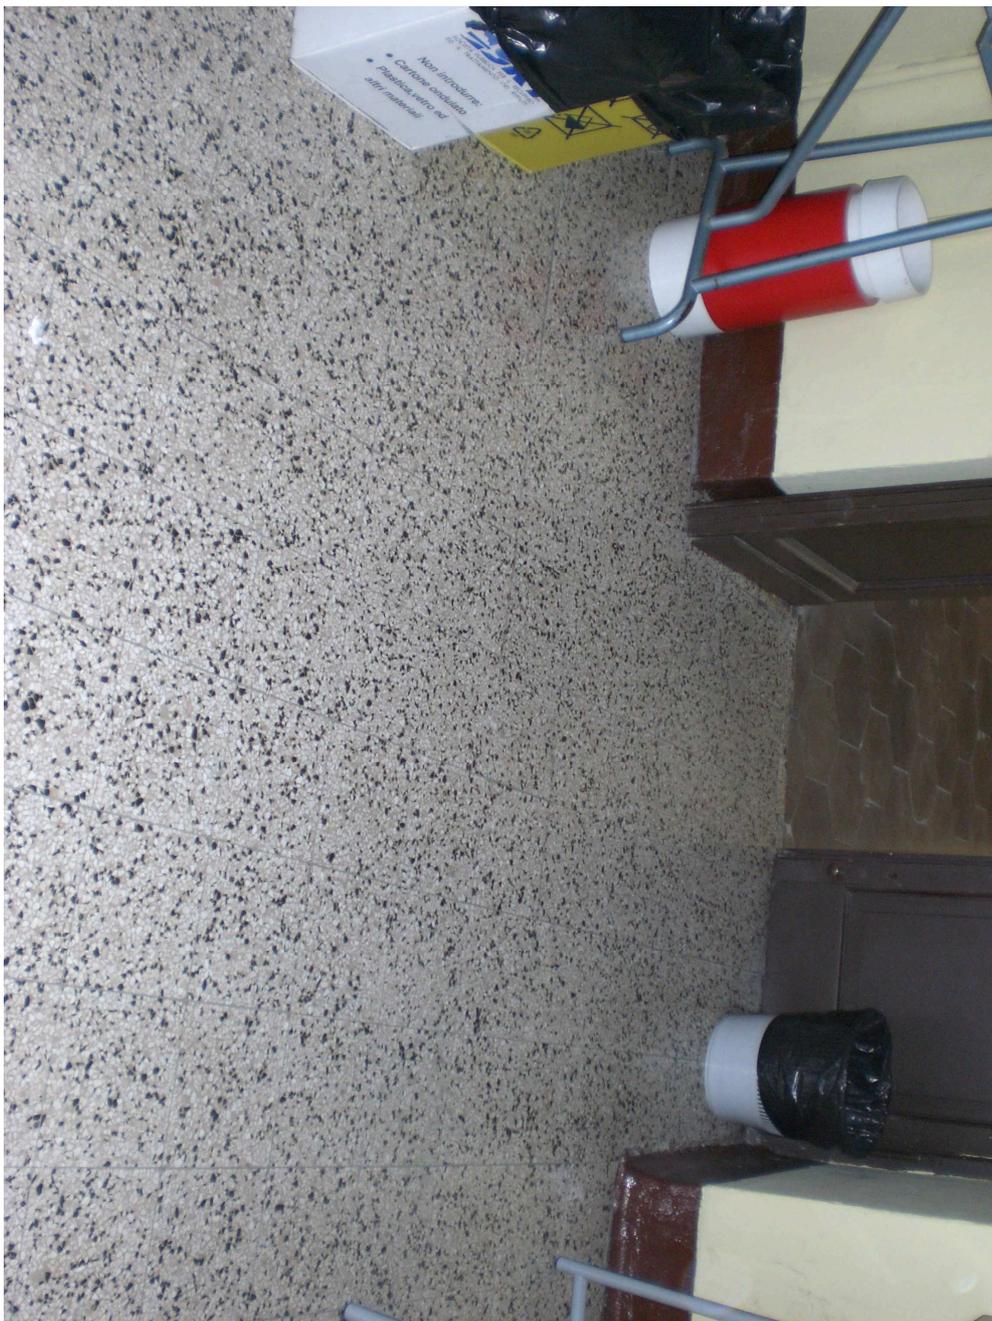
FOTO 6 – INTERNO, PIANO PRIMO PAVIMENTAZIONE AULA

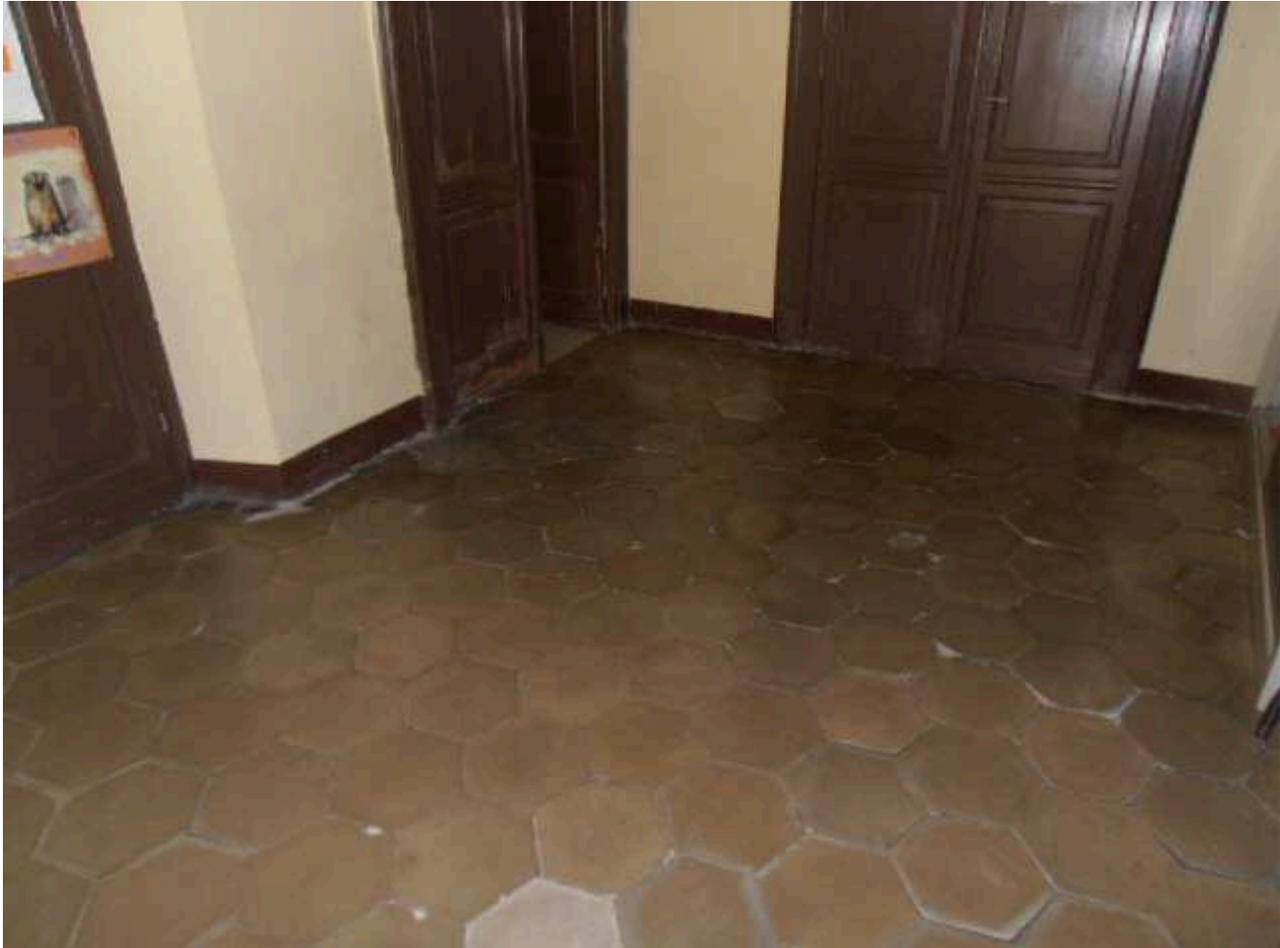
FOTO 7 – INTERNO, PAVIMENTAZIONE LOGGIATO PIANO PRIMO

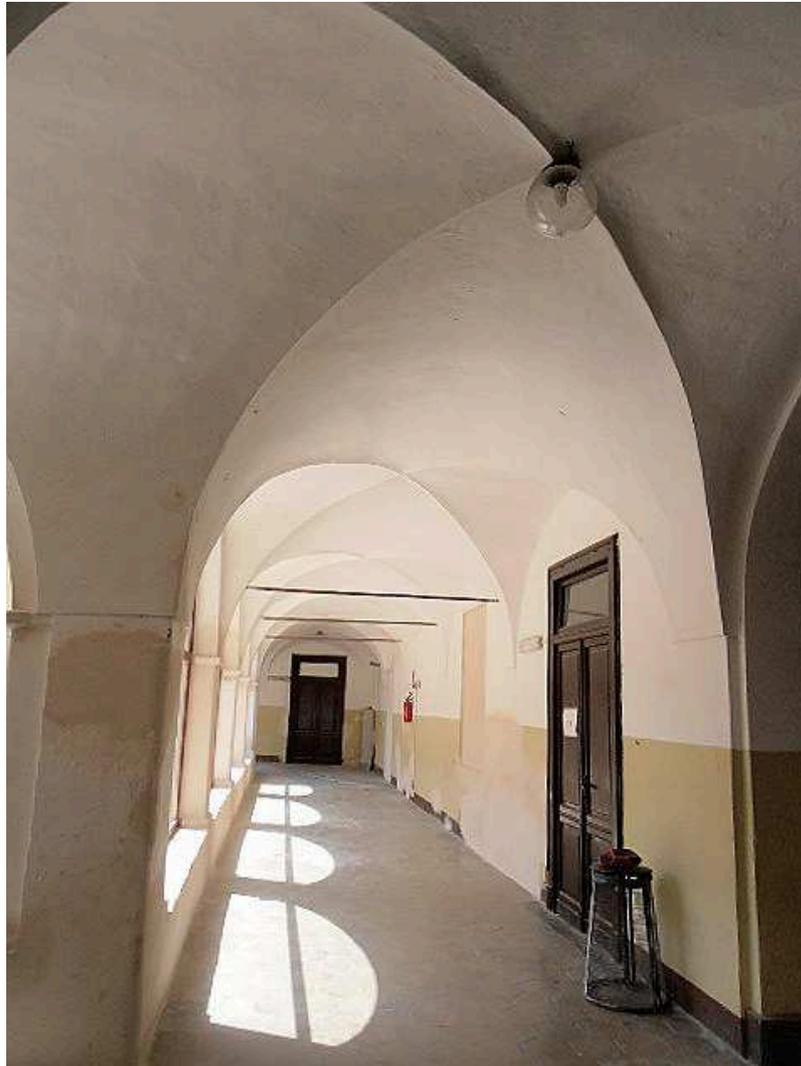
FOTO 8 – INTERNO, PIANO TERRA CORRIDOIO

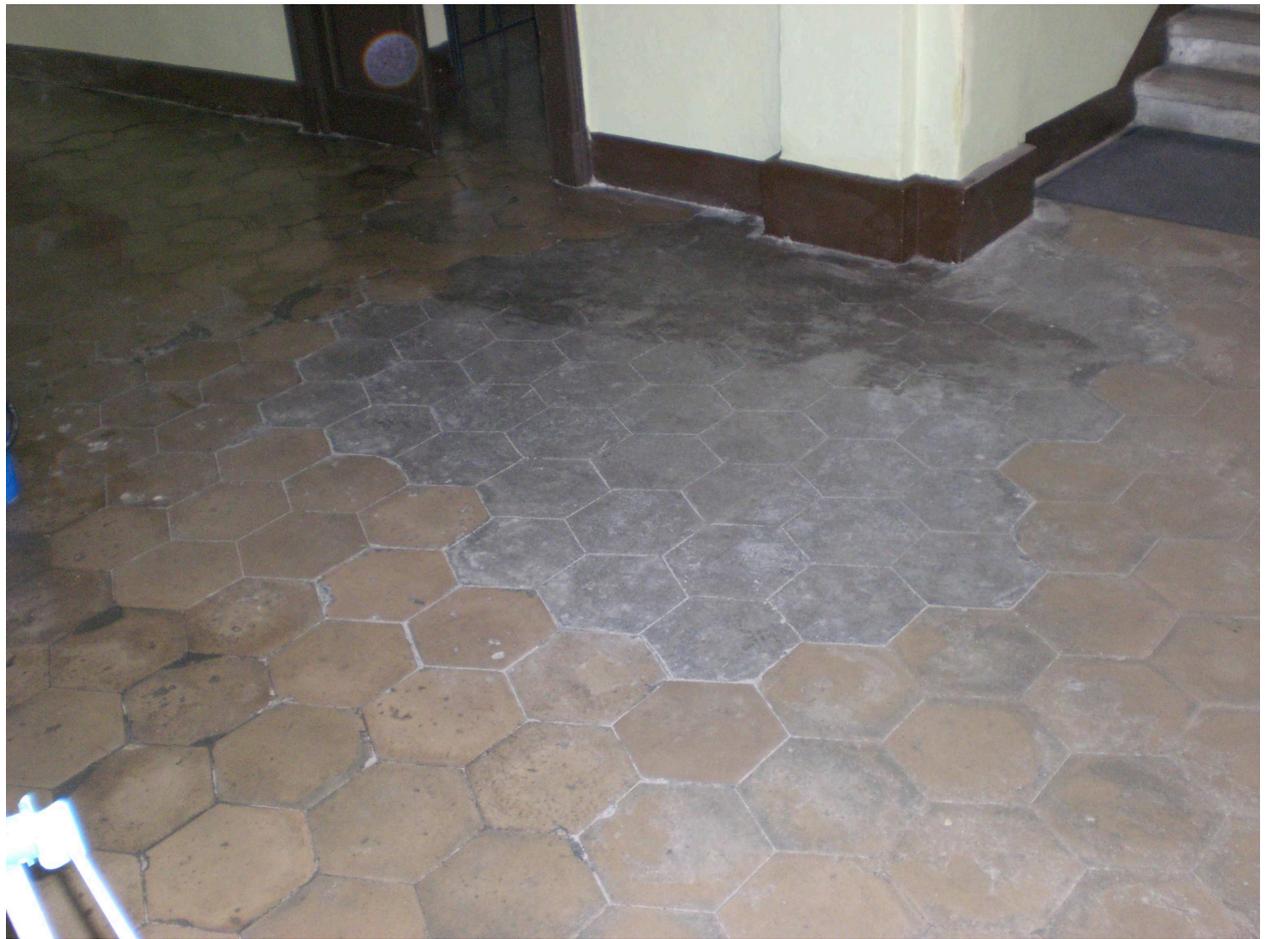
FOTO 9 – INTERNO, P. TERRA ROTTURA IMPIANTO TERMICO

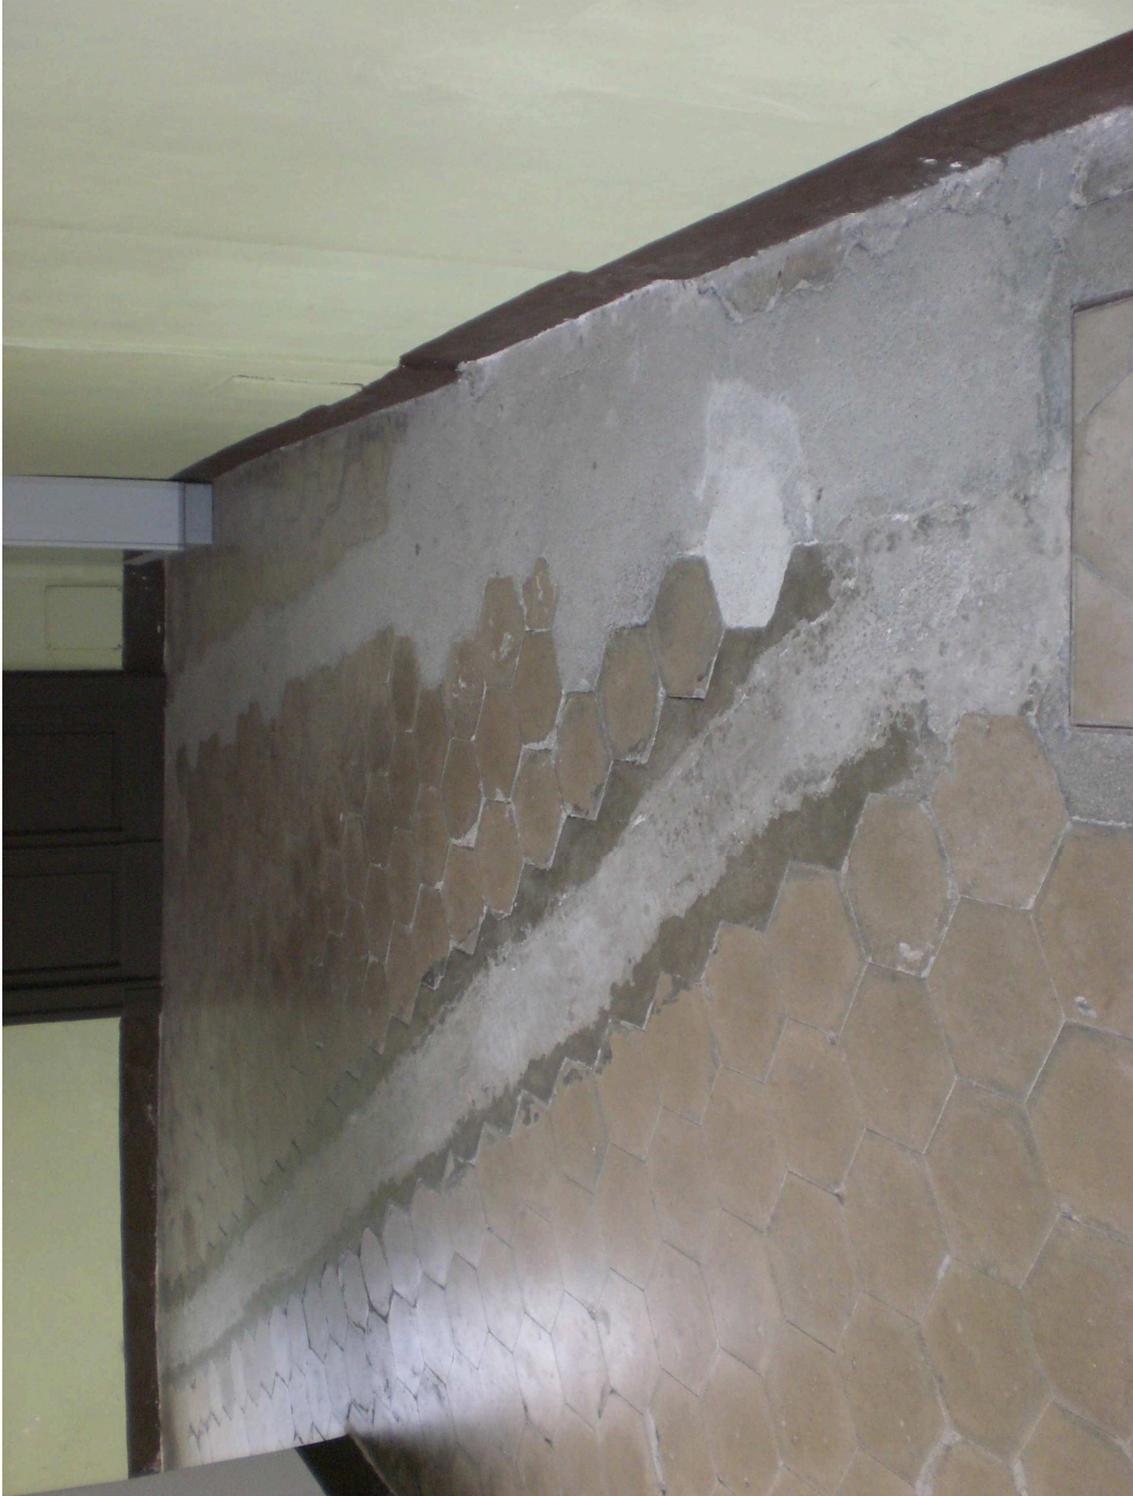
FOTO 10 – PAVIMENTAZIONE LOGGIATI – PT ROTTURA IMPIANTO TERMICO

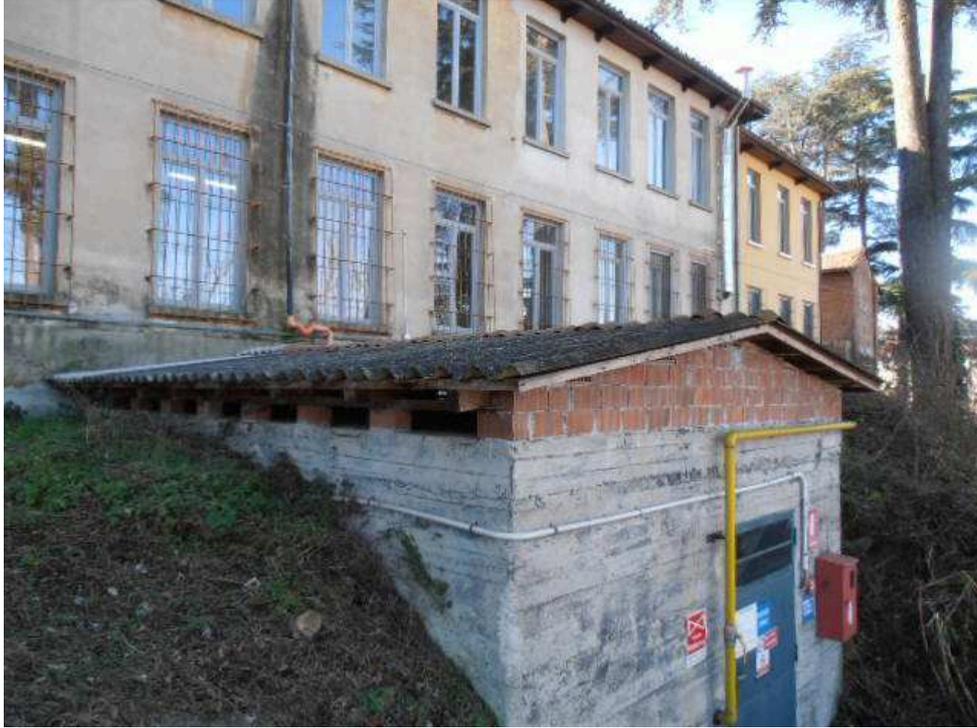
FOTO 11 – ESTERNO, P. TERRA CENTRALE TERMICA

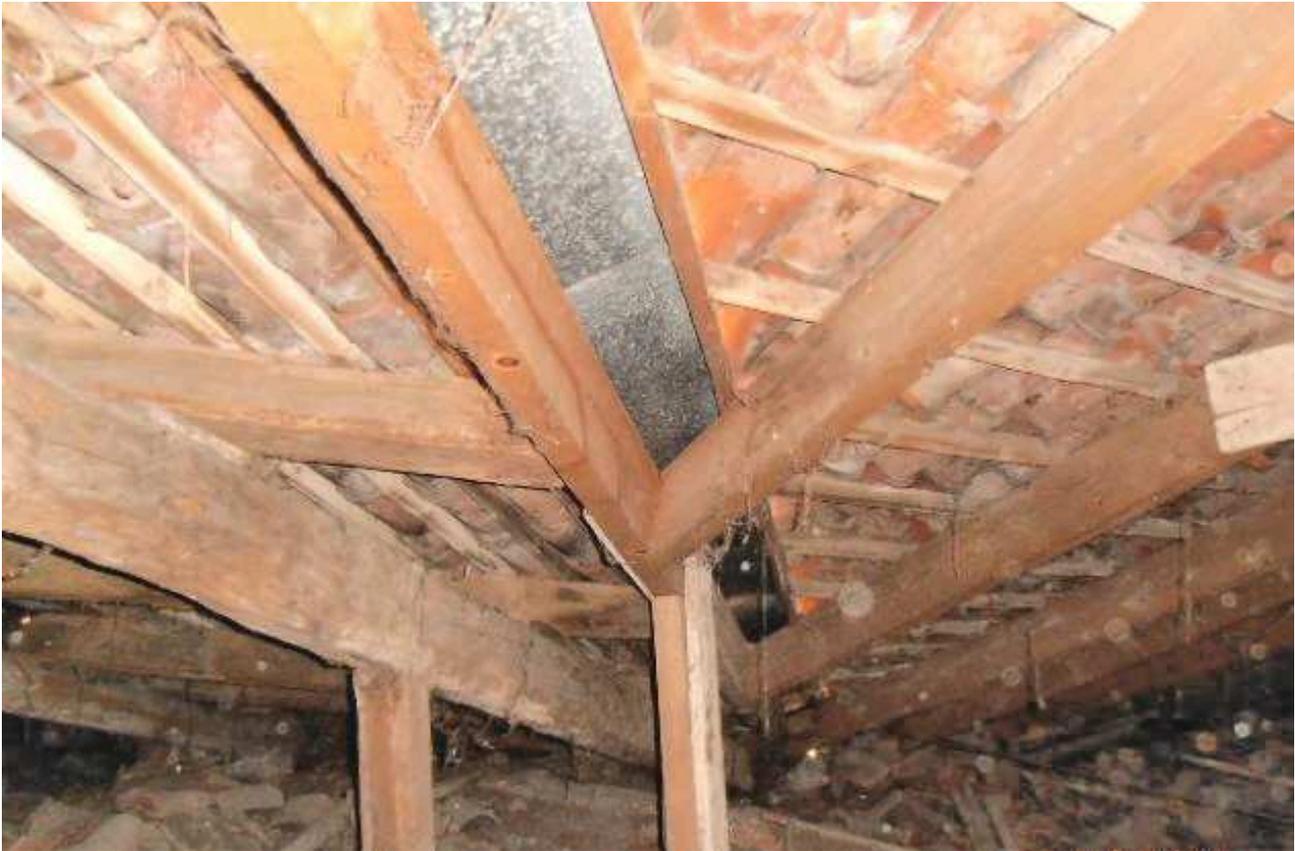
FOTO 12 – INTERNO, P. SOTTOTETTO RILIEVO ORDITURA

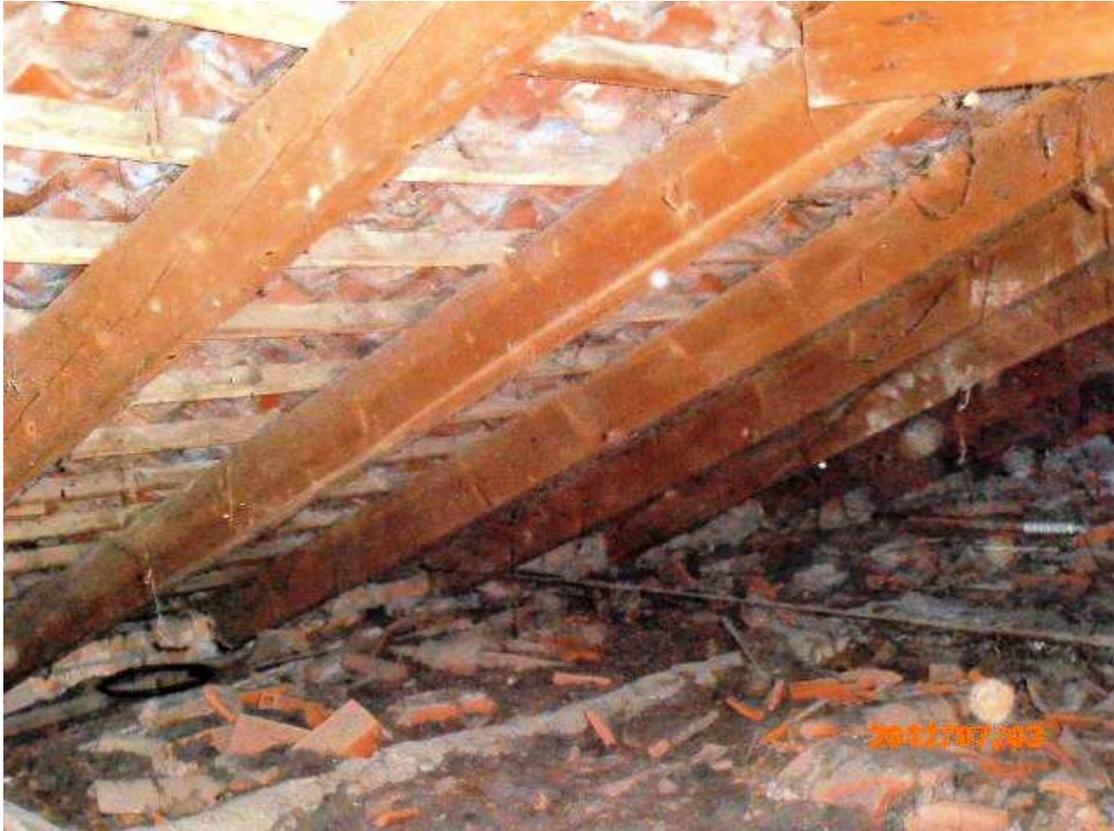
FOTO 13 – INTERNO, P. SOTTOTETTO RILIEVO ORDITURA

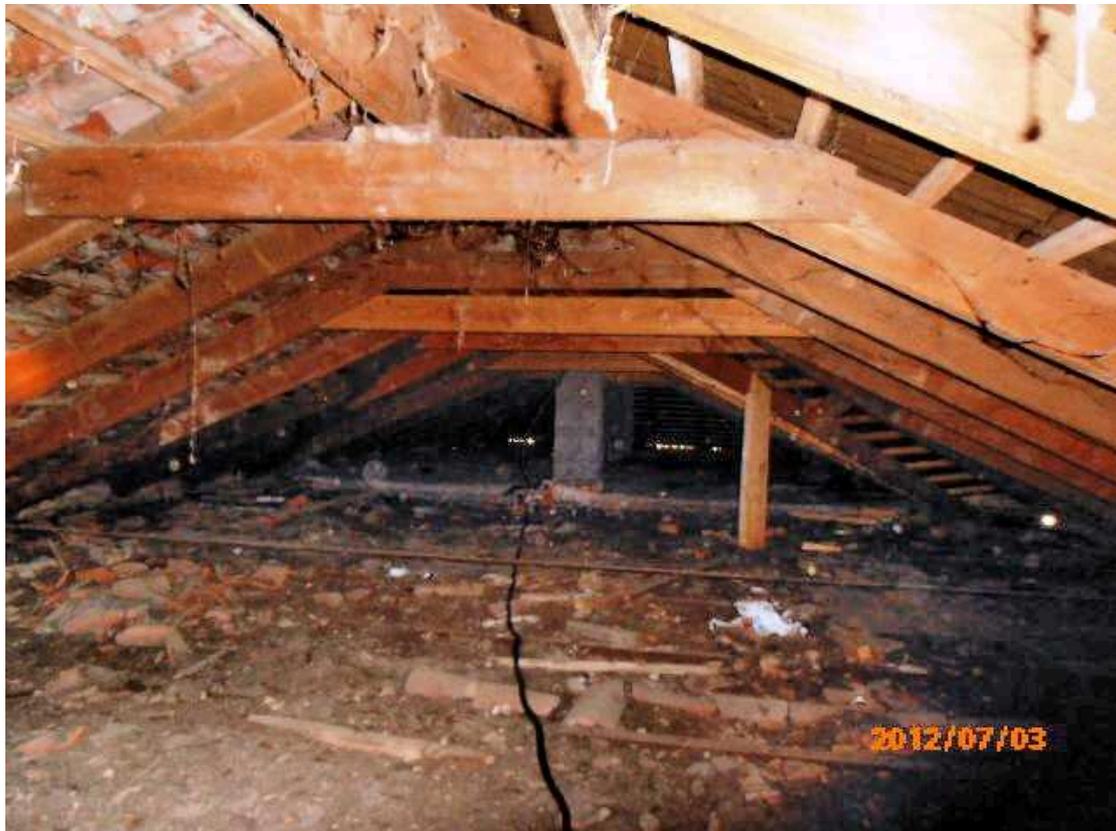
FOTO 14 – INTERNO, P. SOTTOTETTO RILIEVO ORDITURA

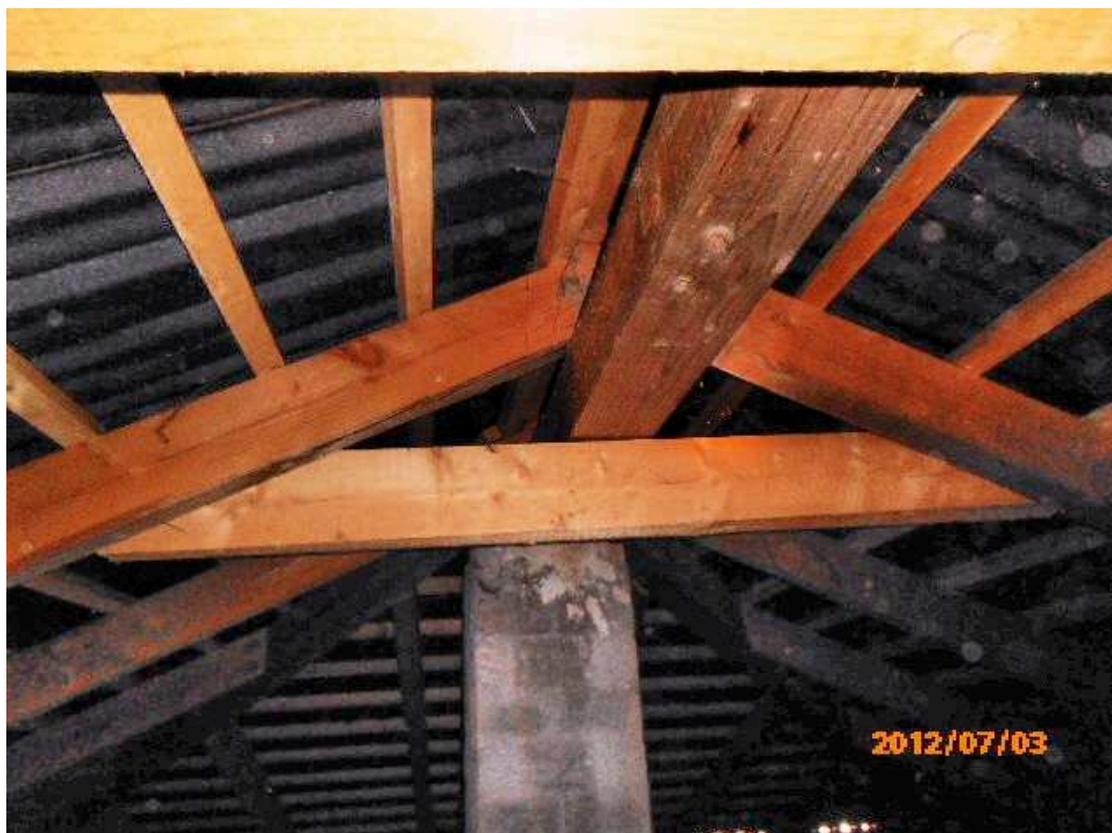
FOTO 15 – INTERNO, P. SOTTOTETTO RILIEVO ORDITURA

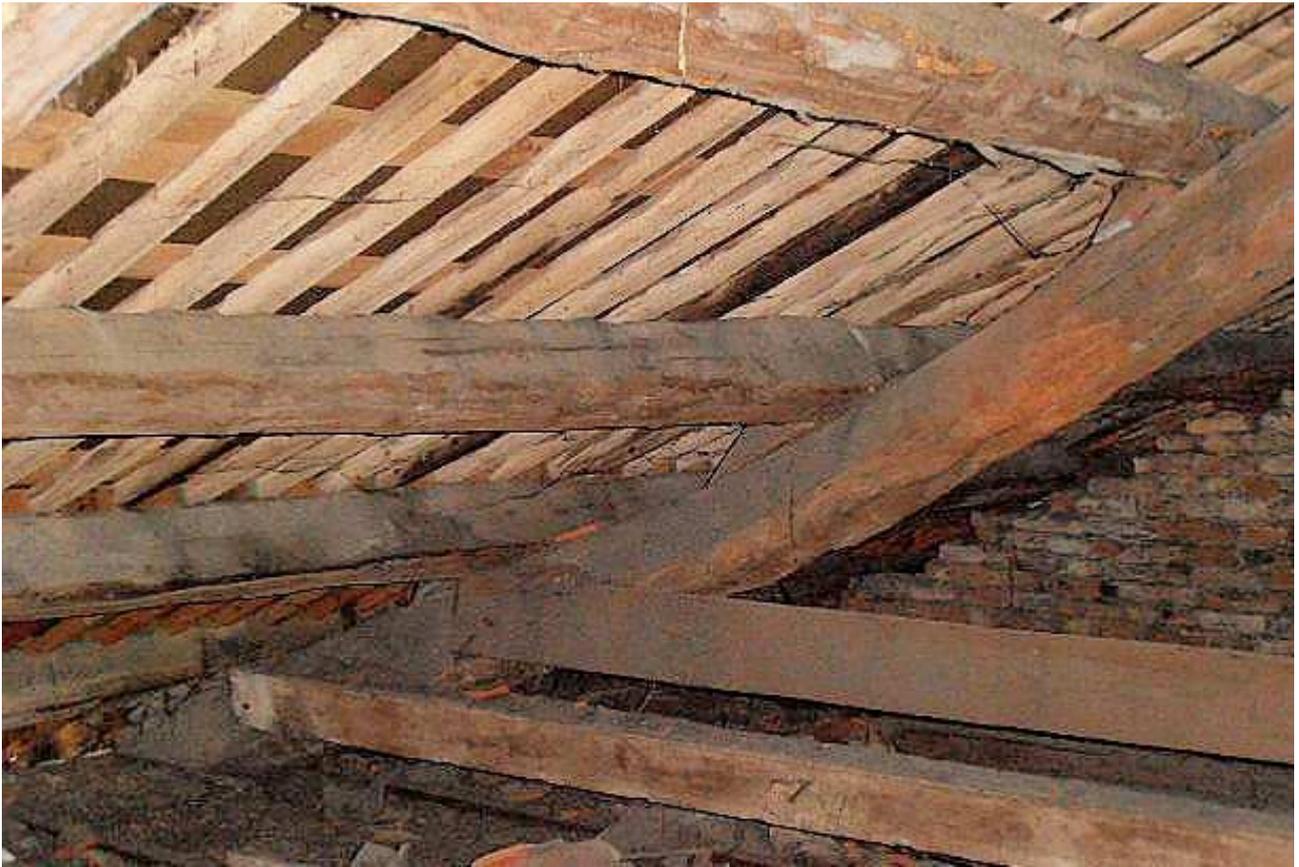
FOTO 16 – INTERNO, P. SOTTOTETTO RILIEVO ORDITURA

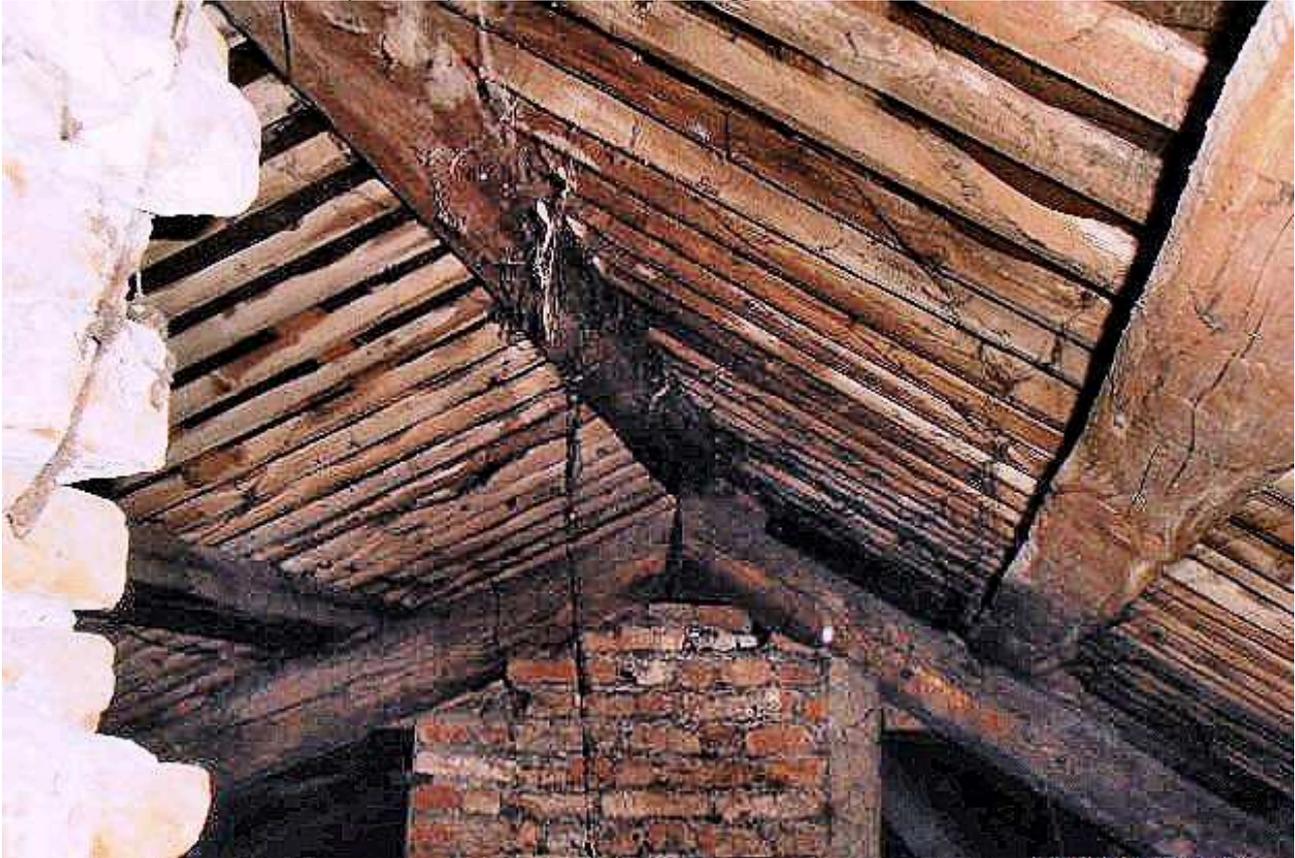
FOTO 17 – INTERNO, P. SOTTOTETTO RILIEVO ORDITURA

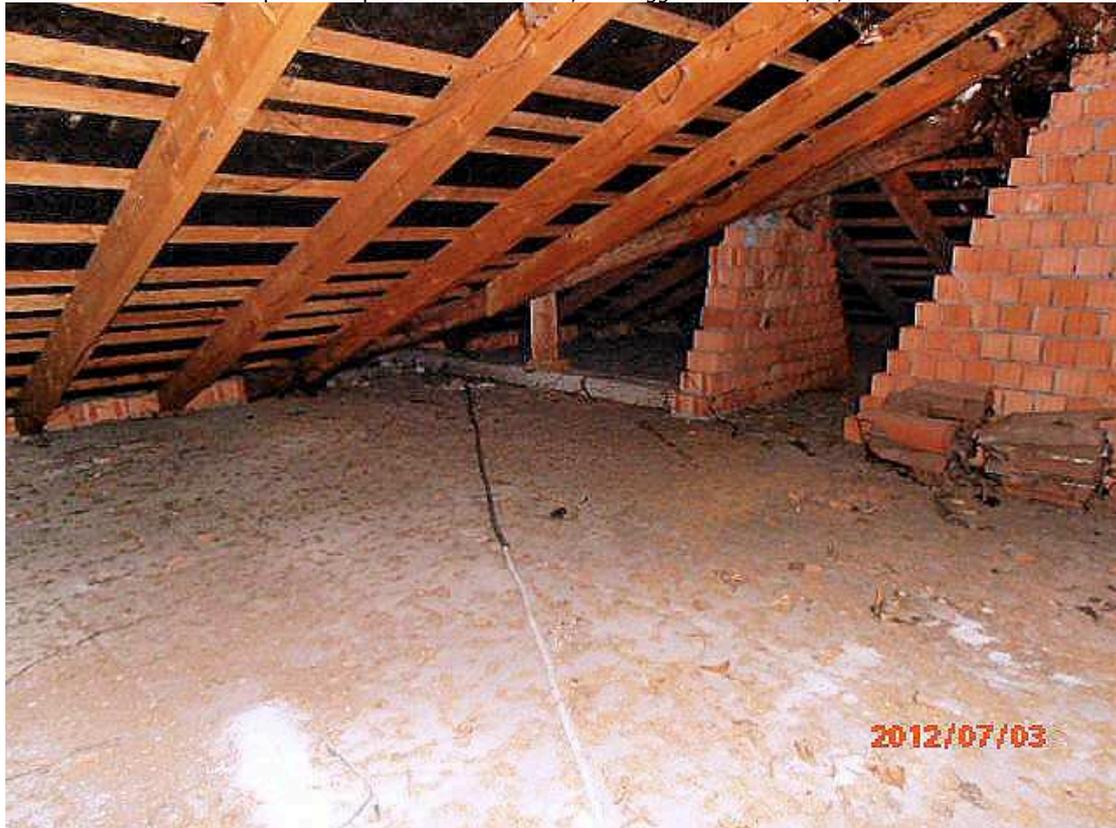
FOTO 18 – INTERNO, P. SOTTOTETTO RILIEVO ORDITURA

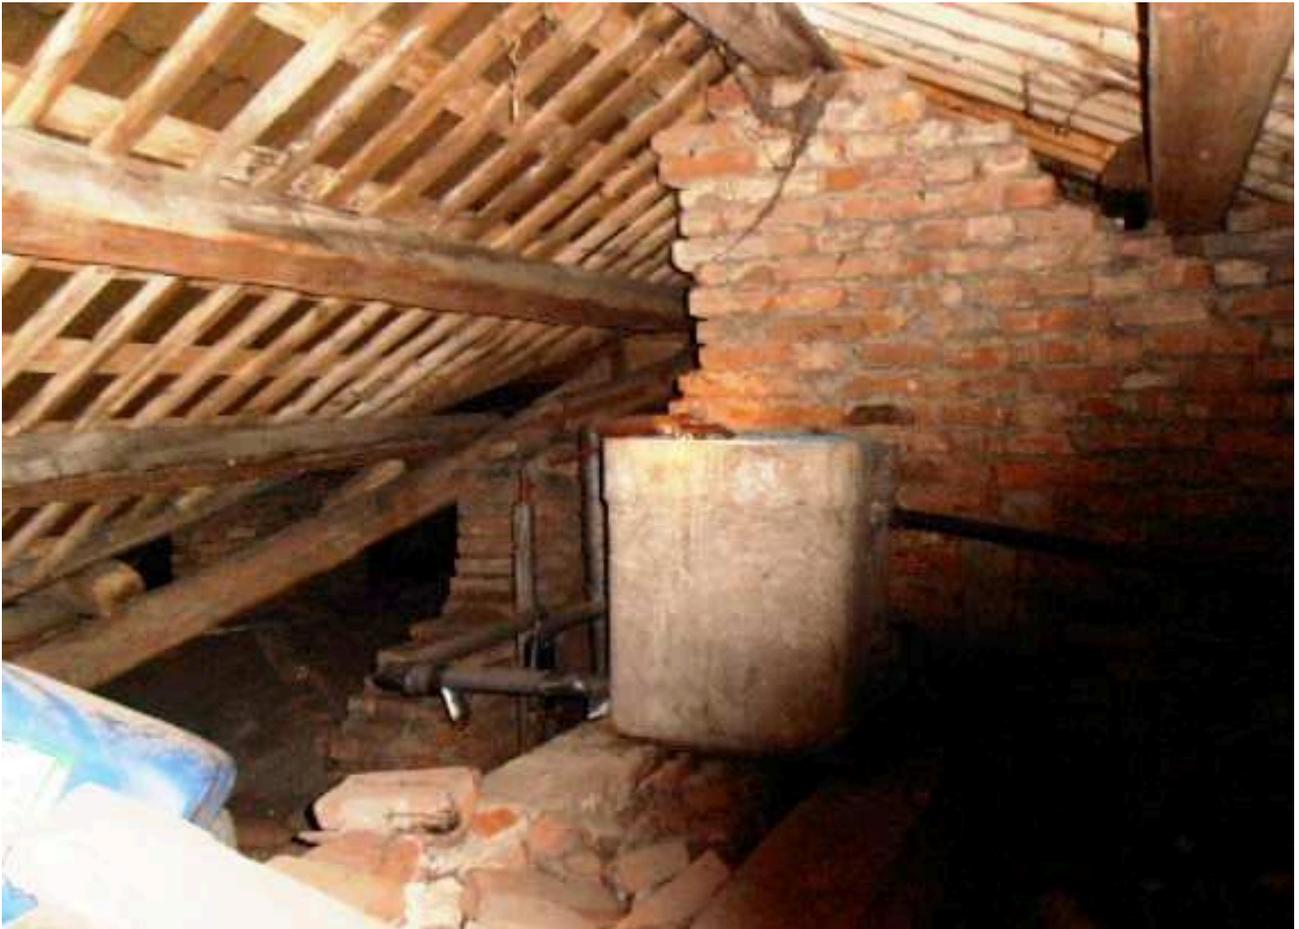
FOTO 19 – INTERNO, P. SOTTOTETTO RILIEVO VASCA IN AMIANTO

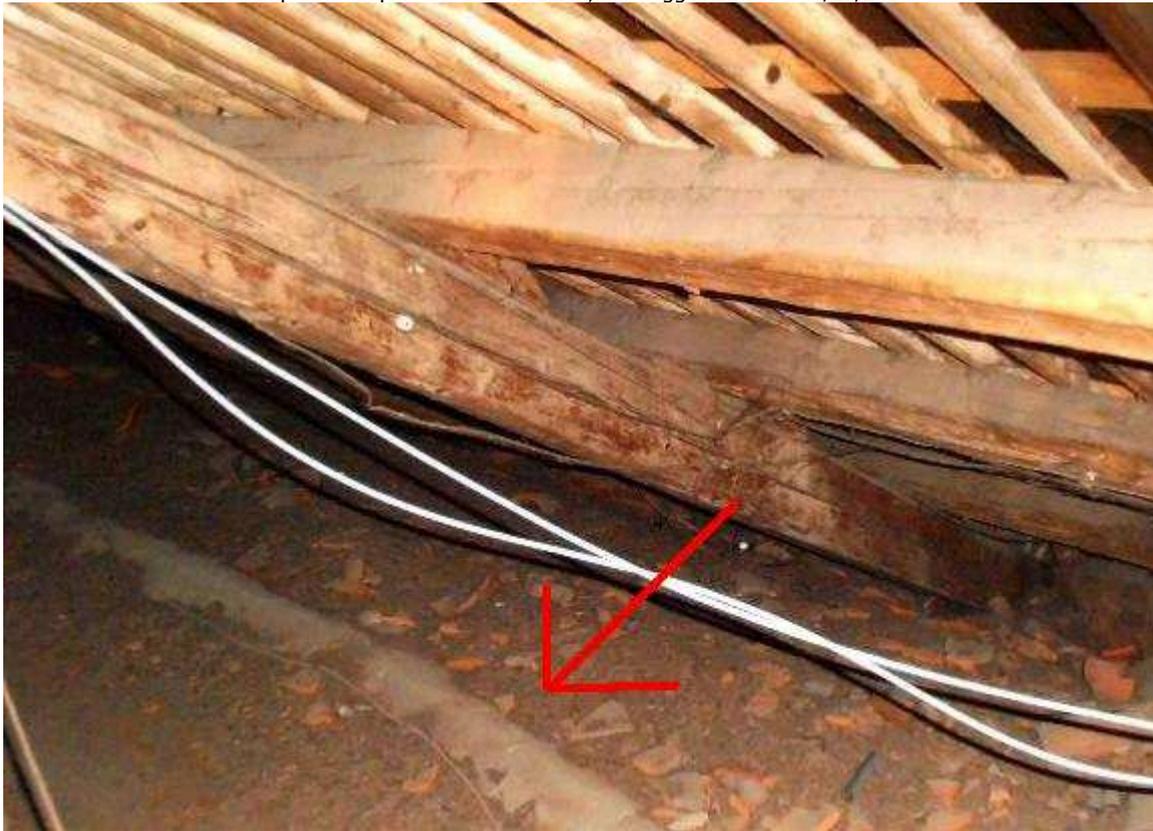
FOTO 20 – INTERNO, P. SOTTOTETTO RILIEVO TUBAZIONE IN AMIANTO
