PIANTA LOCALIZZAZIONE RIPRESE FOTOGRAFICHE

DOCUMENTAZIONE FOTOGRAFICA DELL'ESISTENTE

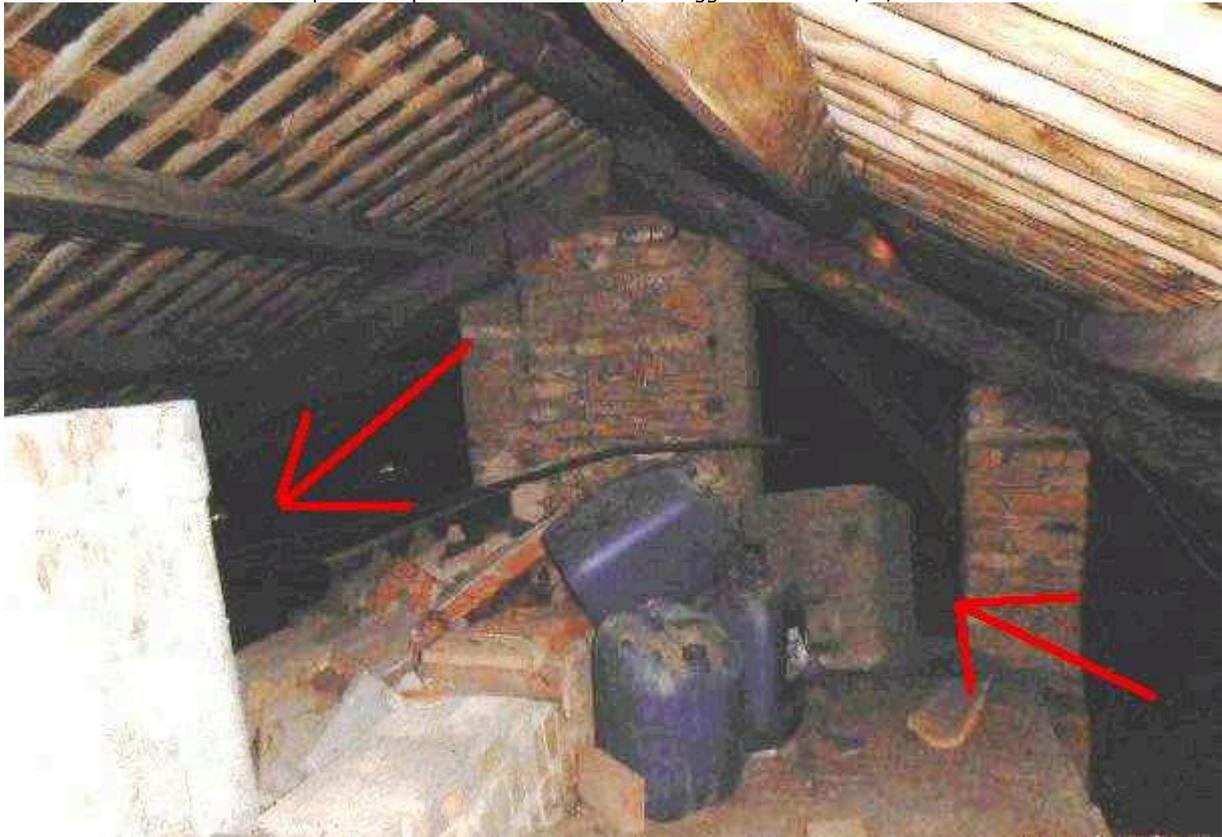
FOTO 21 – INTERNO, P. SOTTOTETTO RILIEVO VASCHE AMIANTO

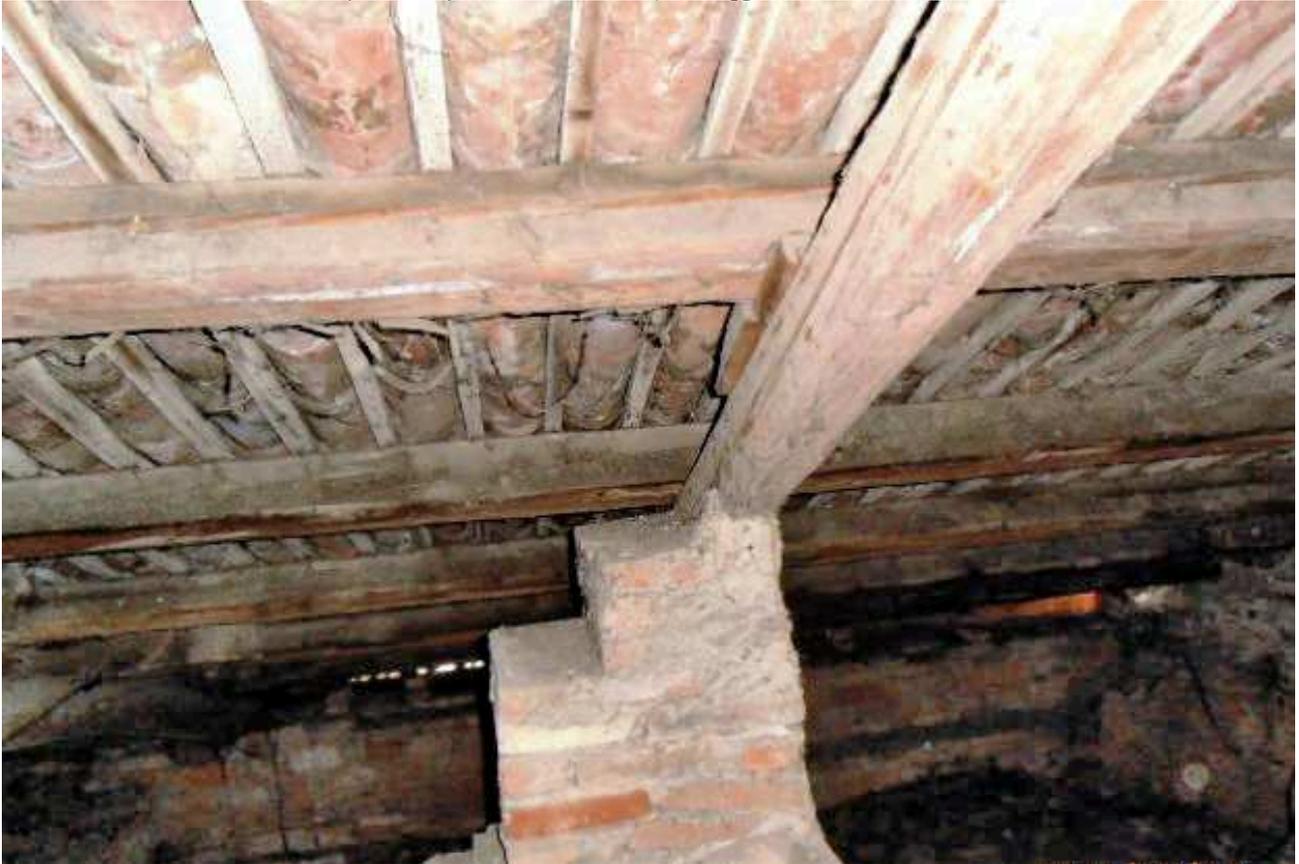
FOTO 22 – INTERNO, P. SOTTOTETTO RILIEVO ORDITURA

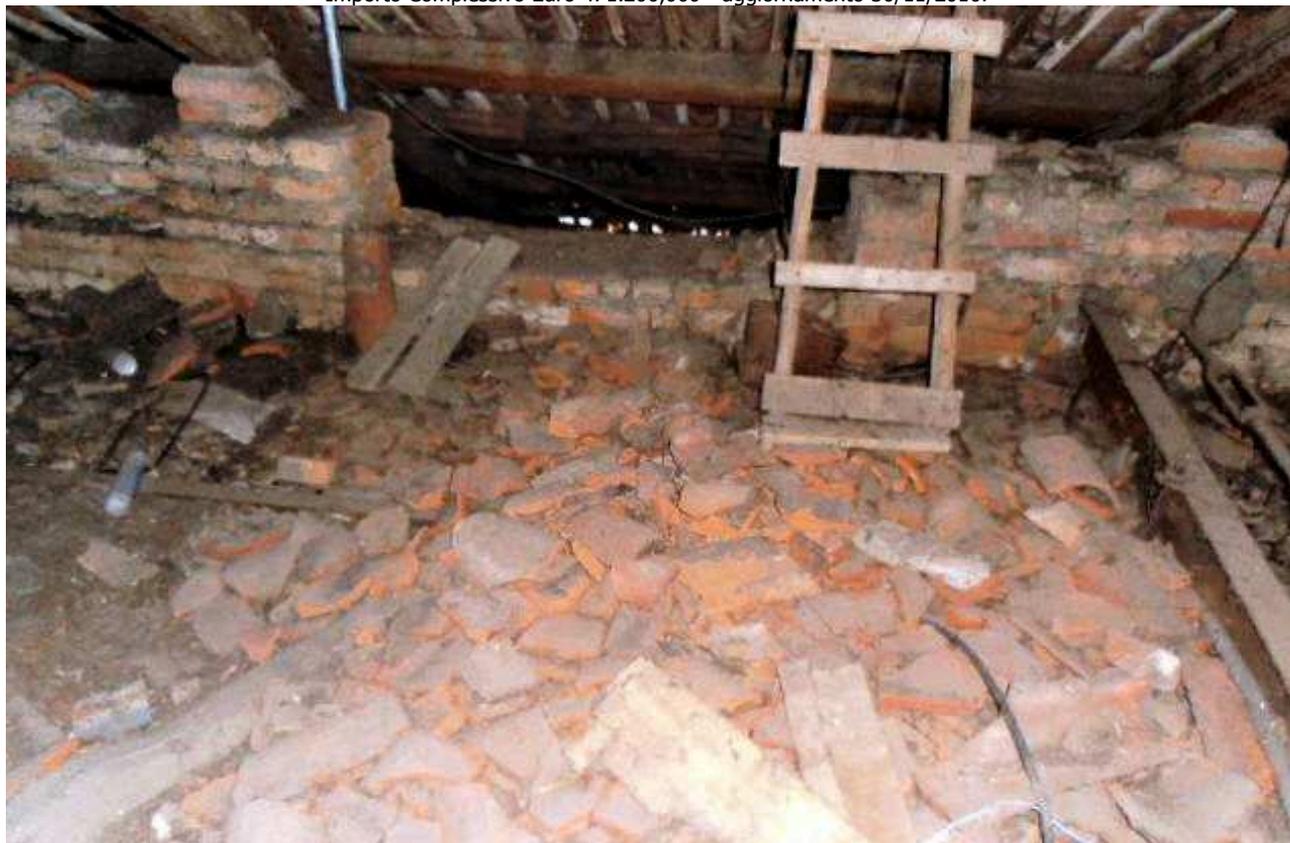
FOTO 23 – INTERNO, PIANO SOTTOTETTO MACERIE

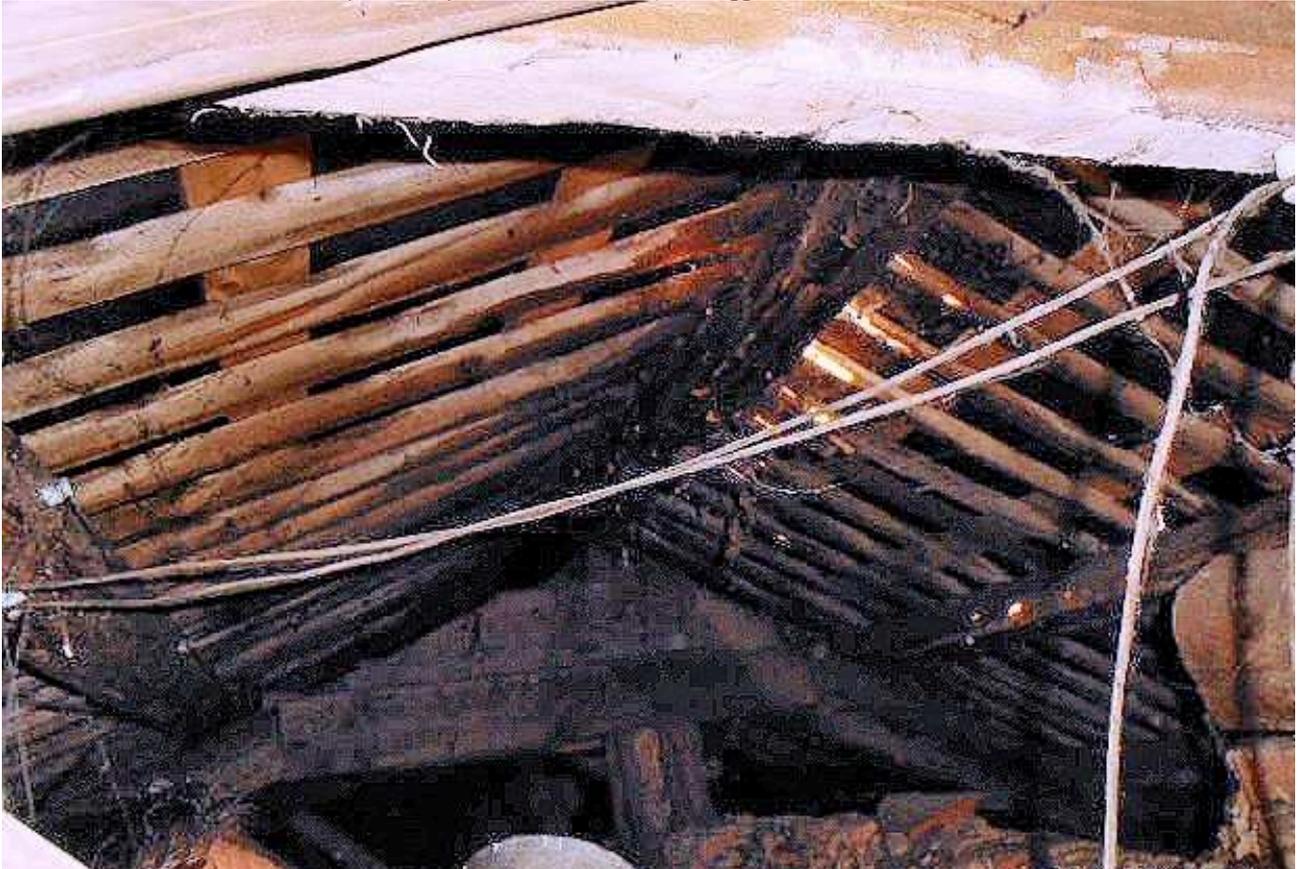
FOTO 24 – INTERNO, PIANO SOTTOTETTO COPERTURA FATISCENTE

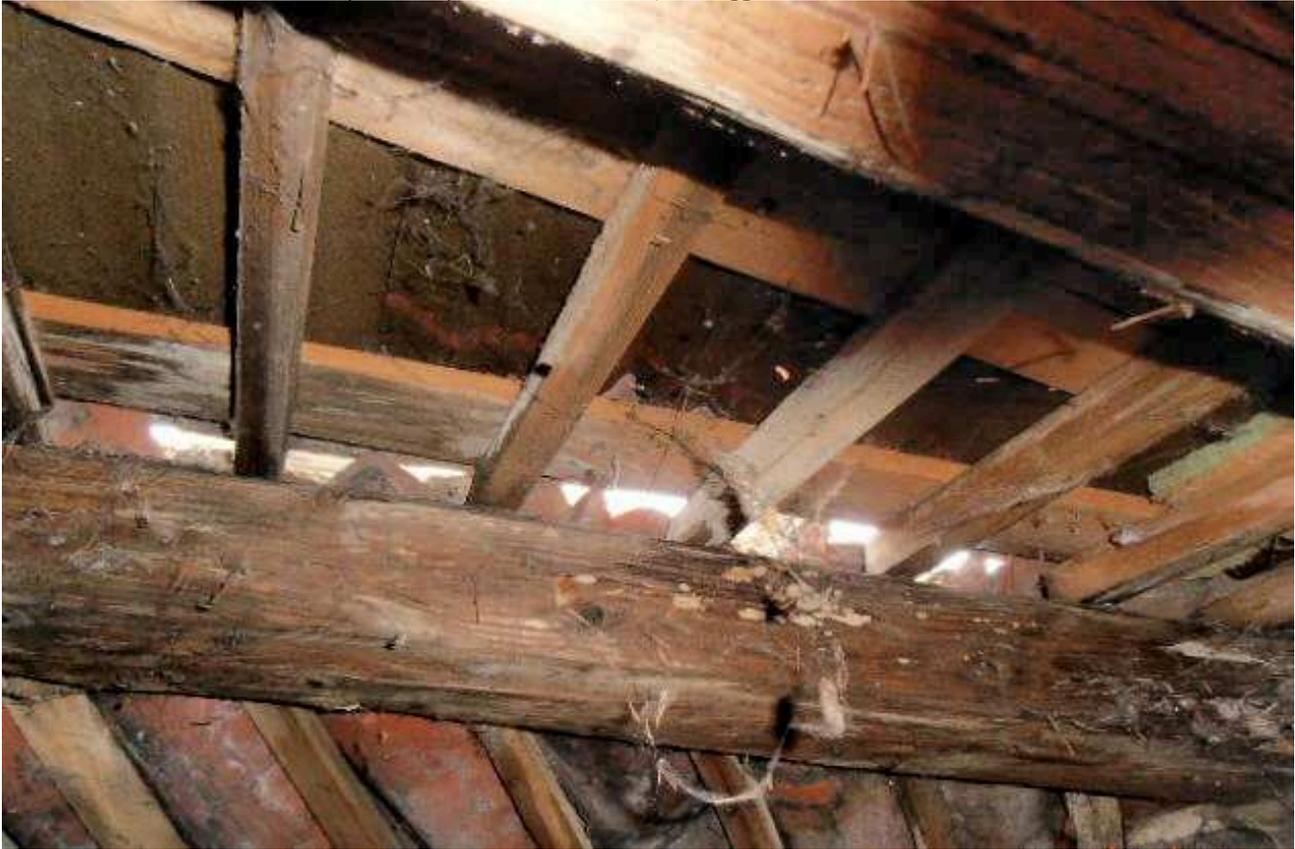
FOTO 25 – INTERNO, PIANO SOTTOTETTO INFILTRAZIONI DEL MANTO DI COPERTURA

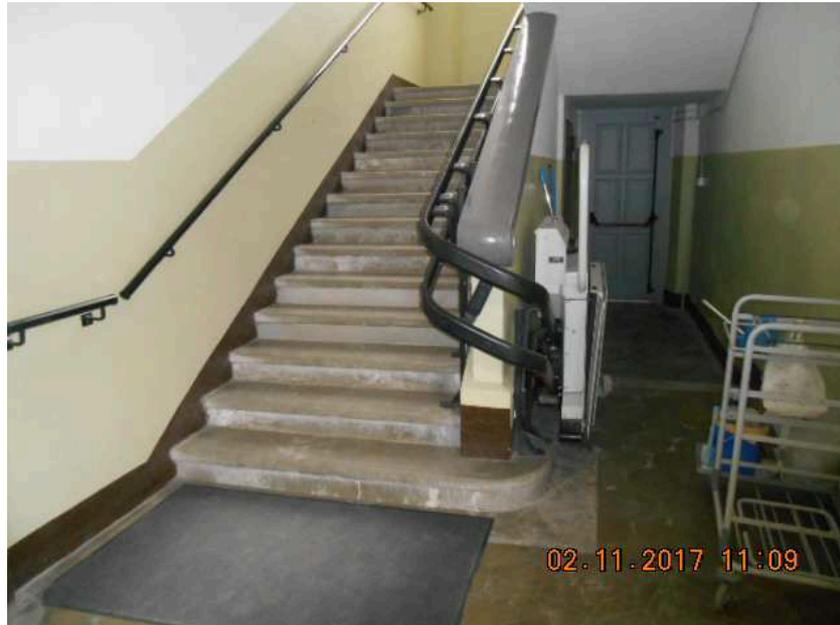
FOTO 26 – INTERNO, PIANO TERRA, MONTASCALE DA RIPOSIZIONARE

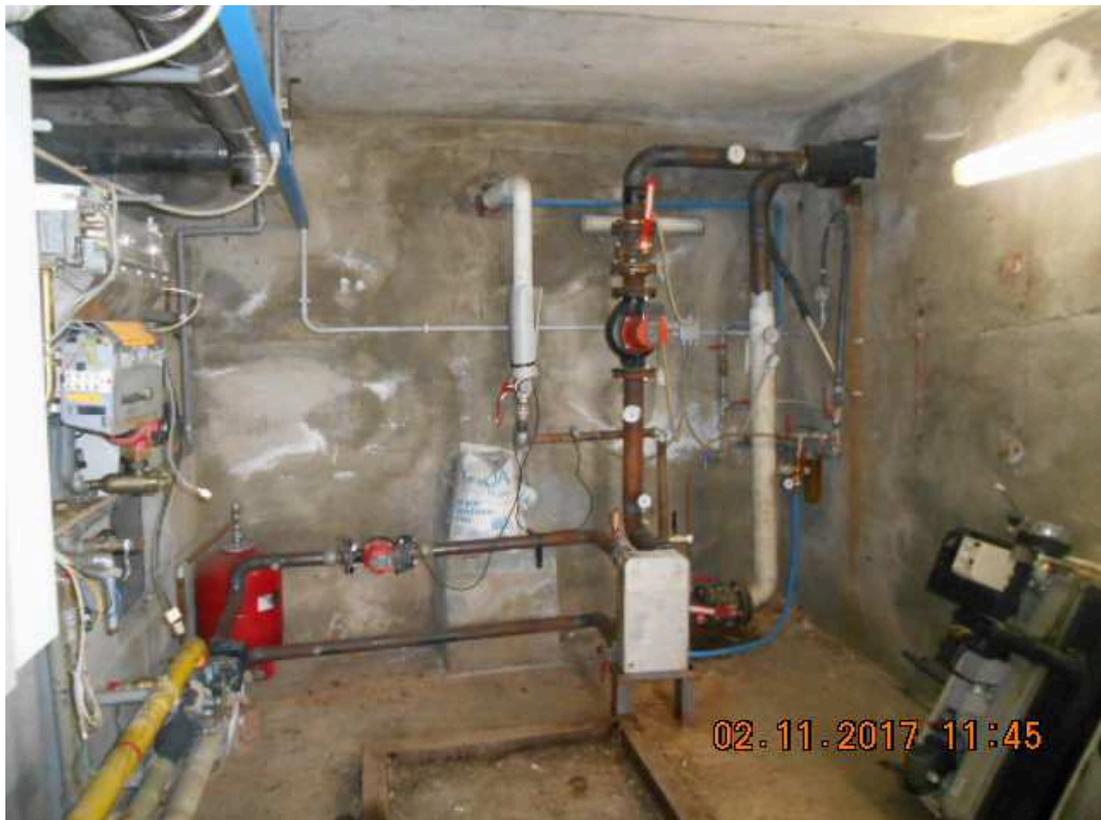
FOTO 27 – PIANO SEMINTERRATO, INTERNO LOCALE CALDAIA ESISTENTE

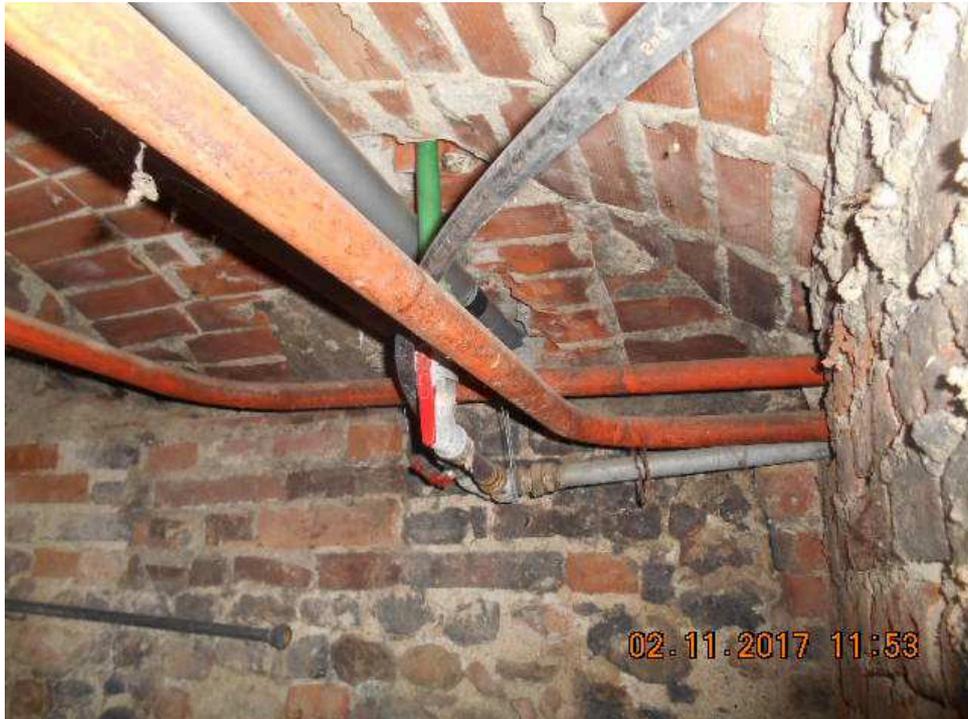
FOTO 28 – PIANO SEMINTERRATO, IMPIANTO TERMICO ESISTENTE

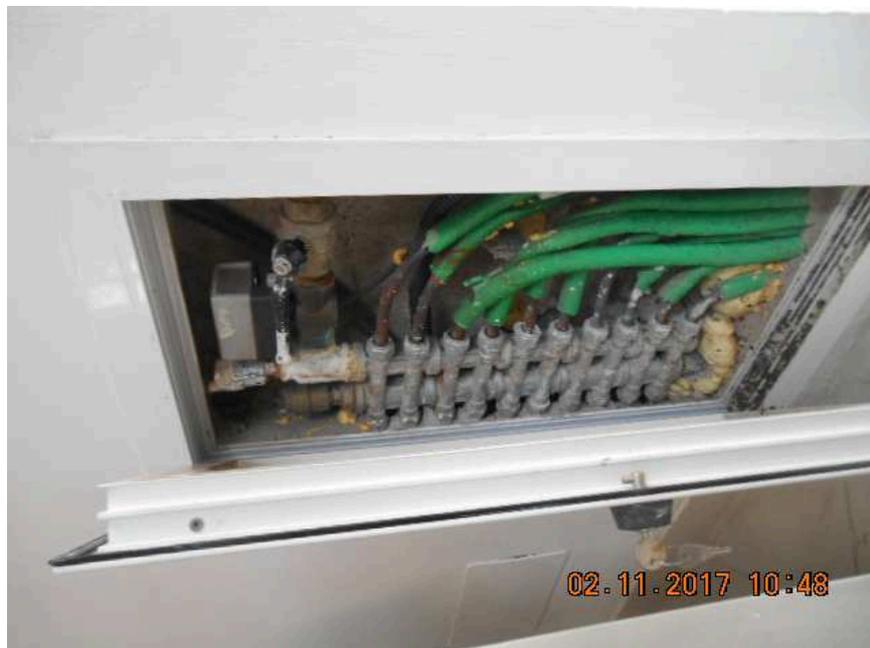
FOTO 29 – PIANO TERRA, IMPIANTO TERMICO ESISTENTE
